ДОКЛАД ЗА РЕЗУЛТАТИТЕ ОТ ОБСЛЕДВАНЕТО

на строеж: **II – РО ОУ „СТЕФАН ПЕШЕВ“**

находящ се в: **ГР. СЕВЛИЕВО, КВ. 91, УПИ I, УЛ. "РОСИЦА" № 16**

ИЗПЪЛНИТЕЛ: **„АРХКОН ПРОЕКТ“ ООД**

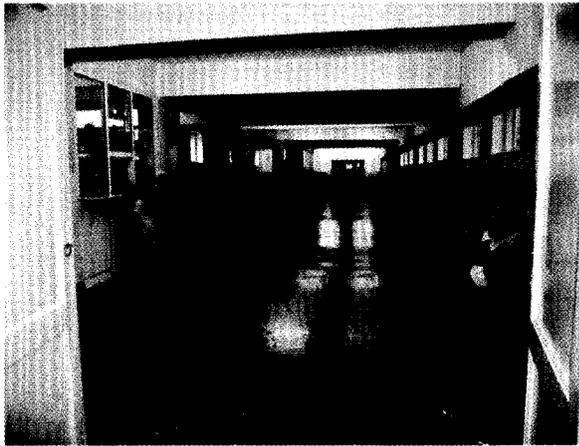
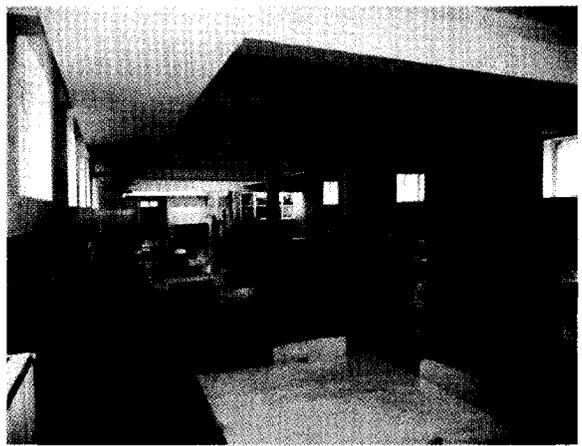
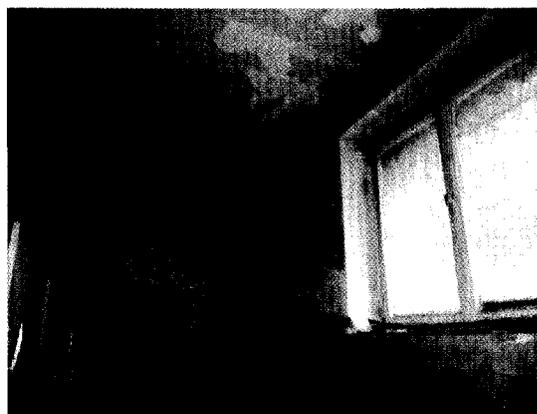
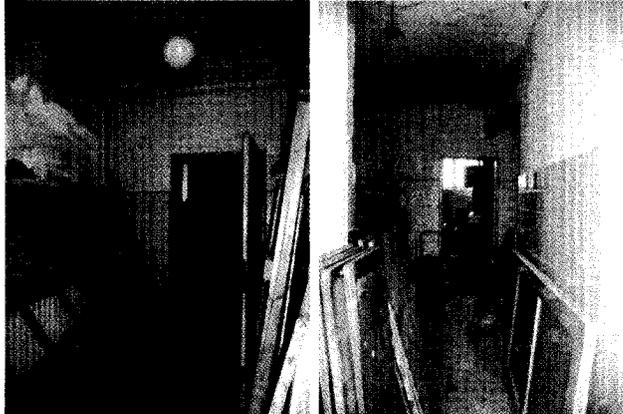
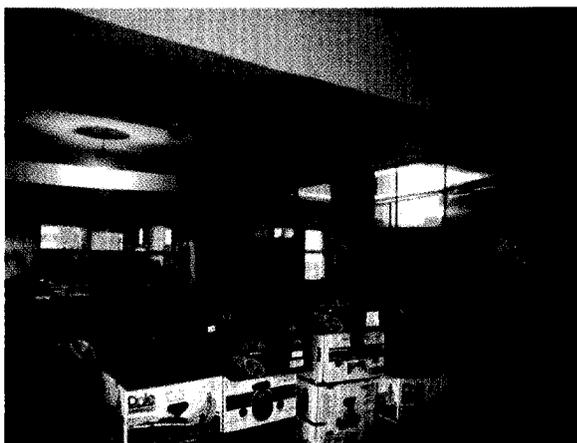
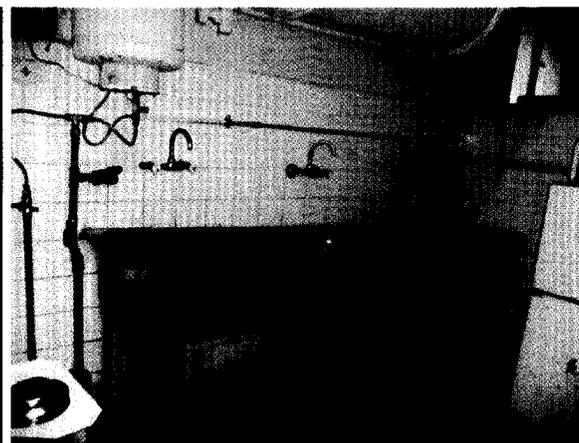
- **Сутерен - (-3,10):** Преддверие с мивки, столова с прилежаща към нея разливна и миялно, лафка, обособена в пространството на столовата с Al конструкция и стъклопакет. Столовата функционира по предназначение, поддържа се и е в добро състояние. Към настоящия момент храната не се приготвя в кухнята, носи се в подходящи, плътно затворени съдове и се разпределя в разливната. При построяването на училището е имало функционираща кухня, изпълнена с прилежащите към нея складове, подготвителни, миялно, битови помещения и директна връзка навън за доставка на продукти и изнасяне на отпадъци, без да се пресичат функционалните потоци. Понастоящем кухненските помещения не се използват по предназначение, не се поддържат, занемарени са и подлежат на основен ремонт.

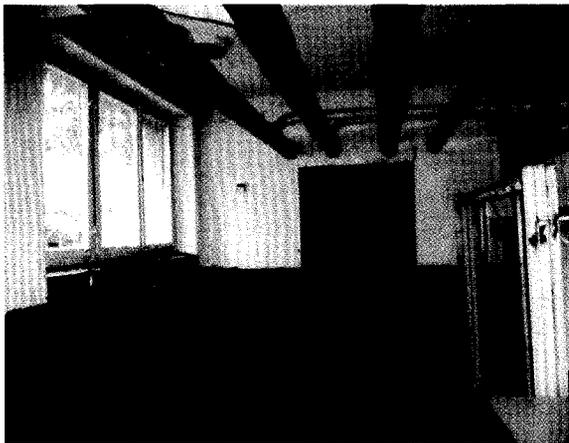
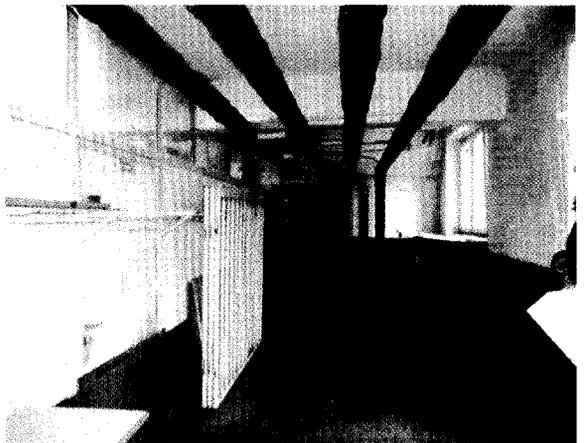
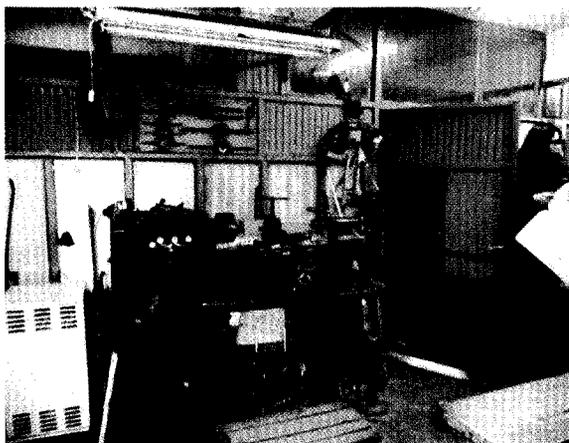
- **Сутерен - (-3,10):** Преддверие към Котелното отделение с вход отвън, Котелно помещение, работилници и бивши кабинети, които не се използват, понастоящем са занемарени, неподдържани и превърнати в складове.

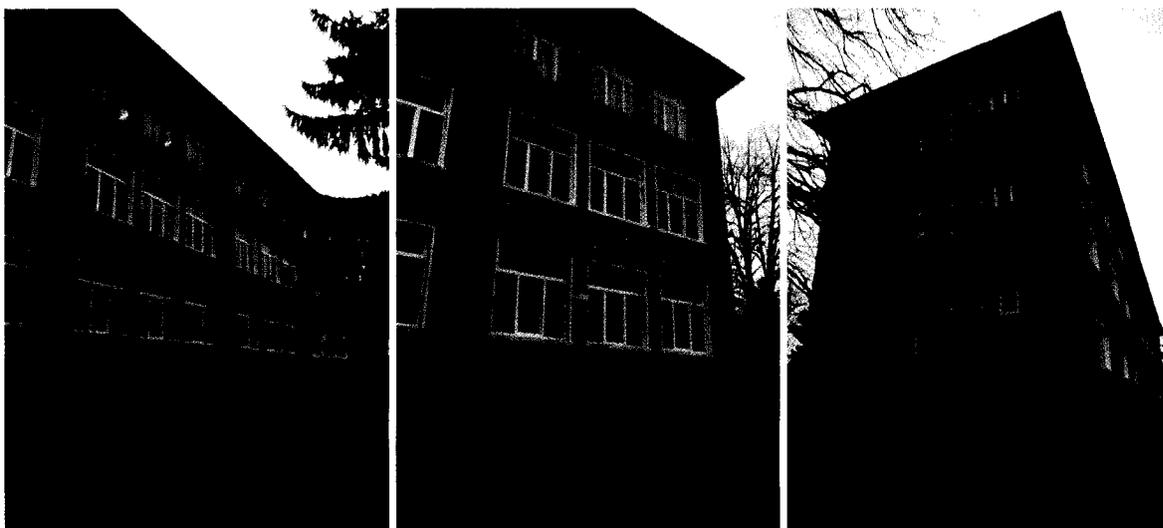
Фасадни стени са в задоволително състояние. Констатираха са участъци с подкожувана и нарушена мазилка по външните стени и зоните на цокъла.

Всички неподменени прозорци и врати на сградата са в лошо състояние и с висок коефициент на топлопреминаване.

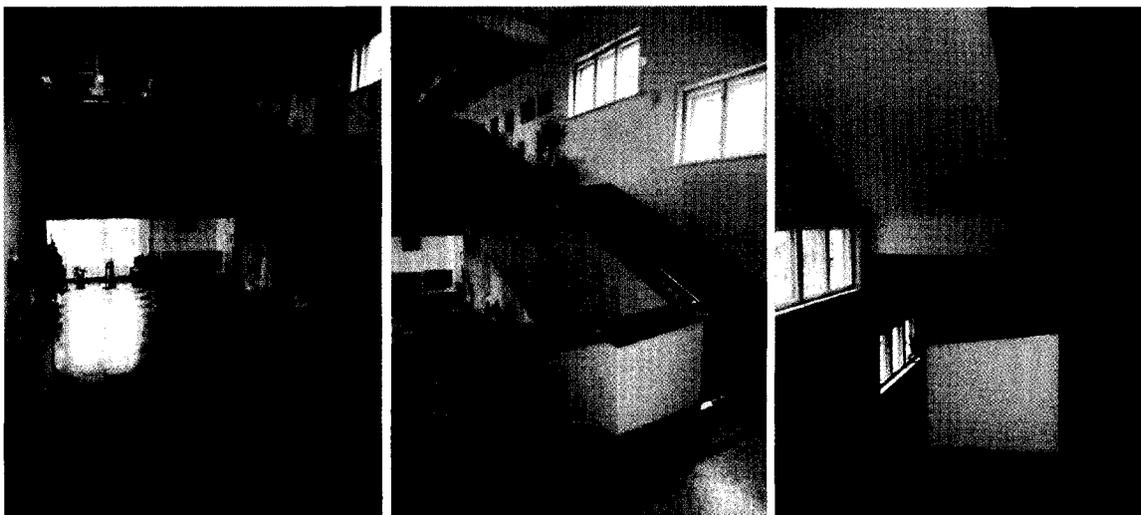
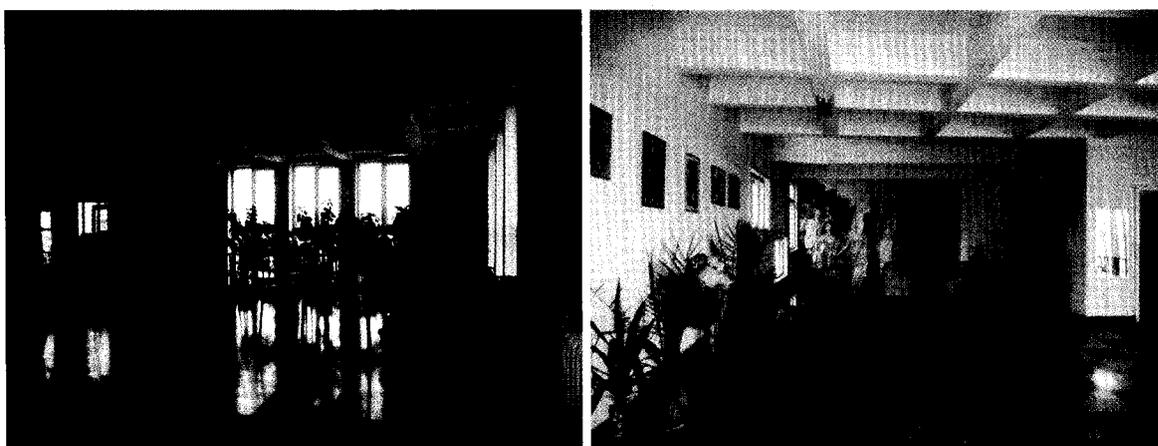
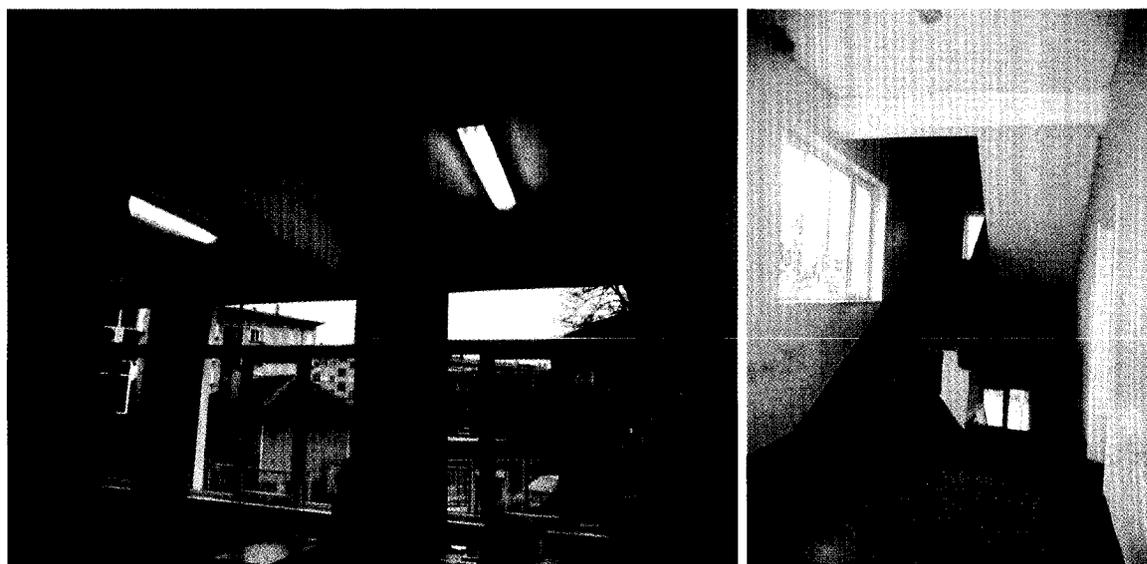
При извършеният оглед се установи, че подовите настилки са в задоволително състояние. Подовите настилки в някои от помещенията са в лошо състояние.

Няма положен топлоизолационен материал на подовата плоча.

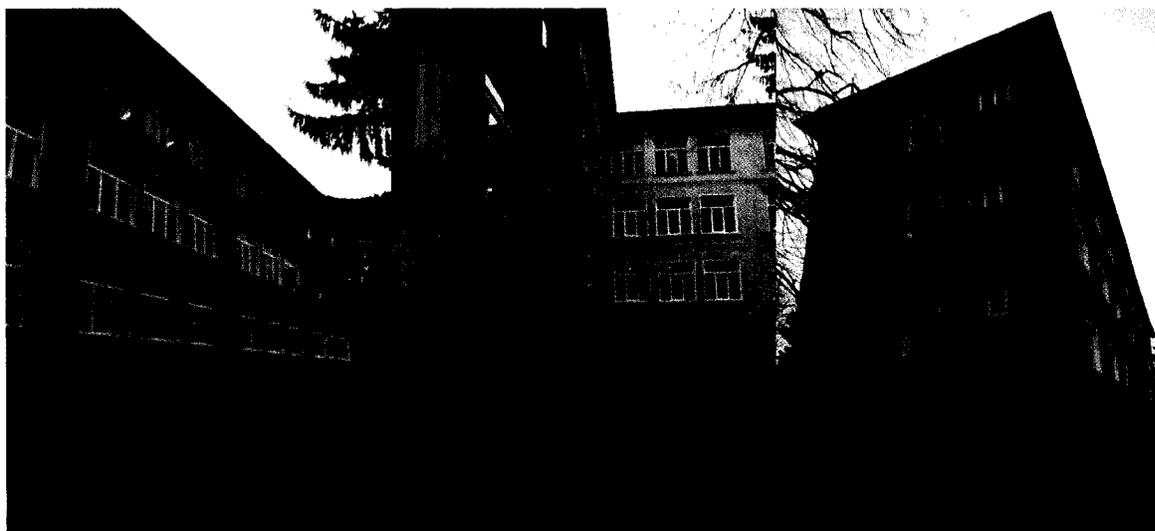
На този етап не се забелязват деформации и пукнатини, породени от евентуално неравномерно слягане на земната основа. За периода на досегашната експлоатация на сградата земната основа е консолидирала, проблеми може да се очакват при евентуална авария на водопроводната и канализационна връзки или продължително и интензивно проникване на повърхностни води. По плочите и гредите провисвания и пукнатини не са констатирани, тухлените зидове са в добро състояние. Носещите елементи на покривната конструкция като цяло са в добро състояние, на места по дървените елементи и мазилката на последния етаж се наблюдават следи от течове, на места по фасадата са повредени водосточните тръби и мазилката е компрометирана, има участъци с увредена тротоарна настилка
