ДОКЛАД ЗА РЕЗУЛТАТИТЕ ОТ ОБСЛЕДВАНЕТО

на строеж: *I – ВО ОУ „ХРИСТО БОТЕВ“*

находящ се в: *ГР. СЕВЛИЕВО, КВ. 76, УПИ VII, УЛ. "ПРОФ. Д-Р
АСЕН ЗЛАТАРОВ" № 14*

ИЗПЪЛНИТЕЛ: *„АРХКОН ПРОЕКТ“ ООД*

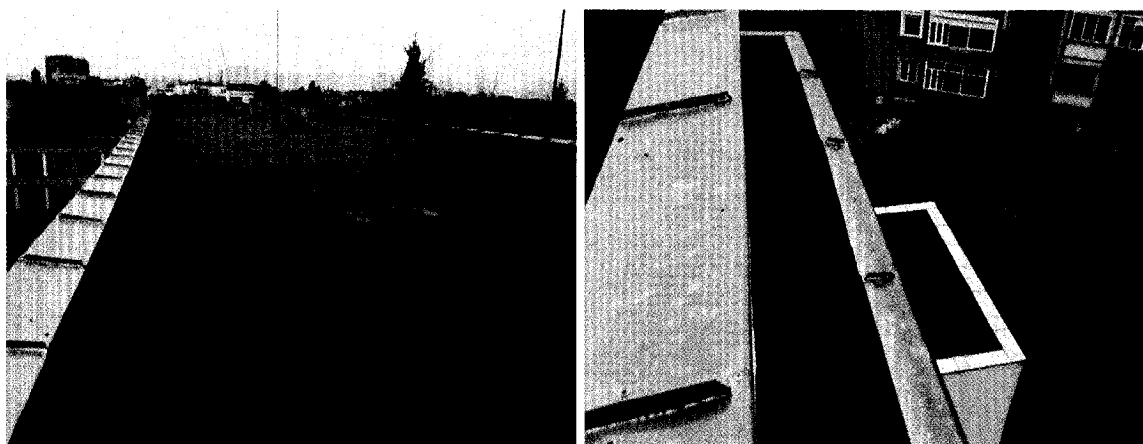
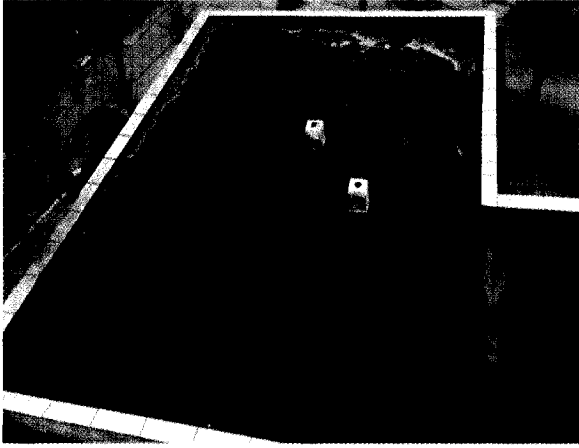
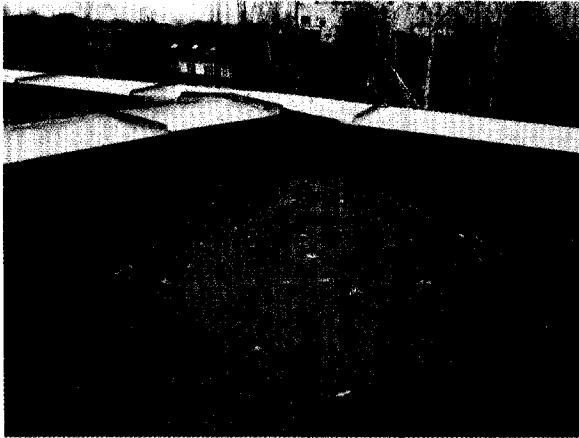
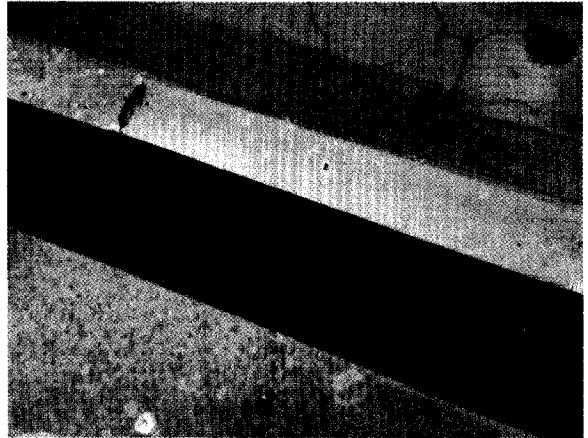
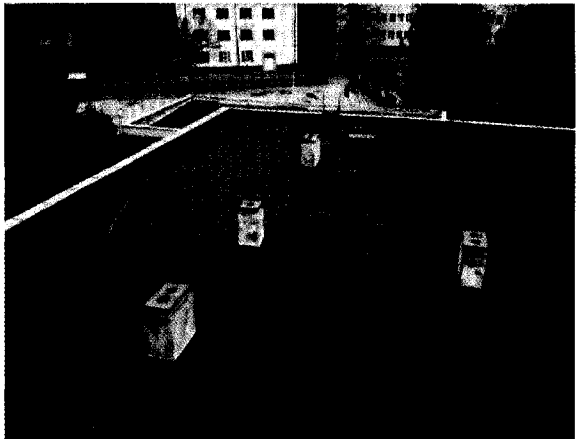
Покрив

При огледа се констатира, че хидроизолацията е в задоволително състояние. Ламаринените поли са ръждясали и с компроменирани снадки, необходима е подмяна. Комините са обрушени, с опадала мазилка.

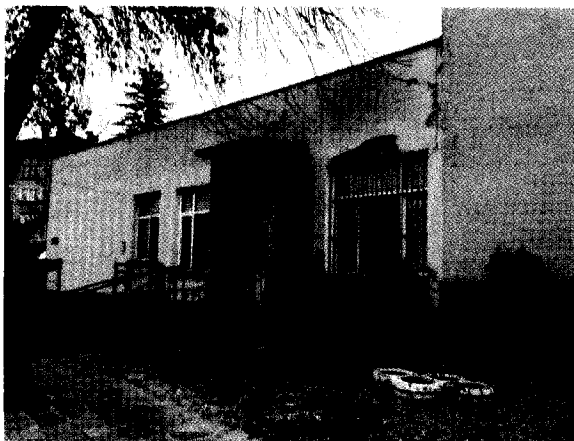
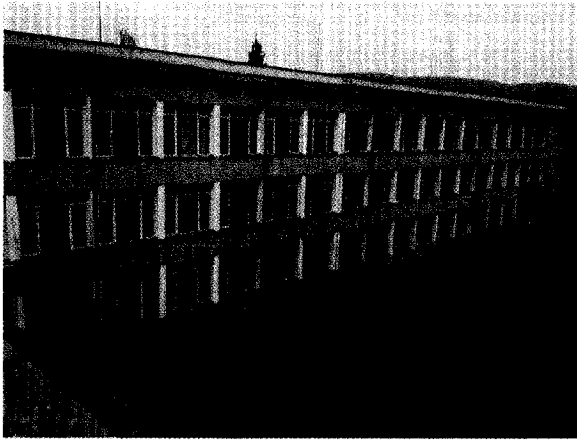
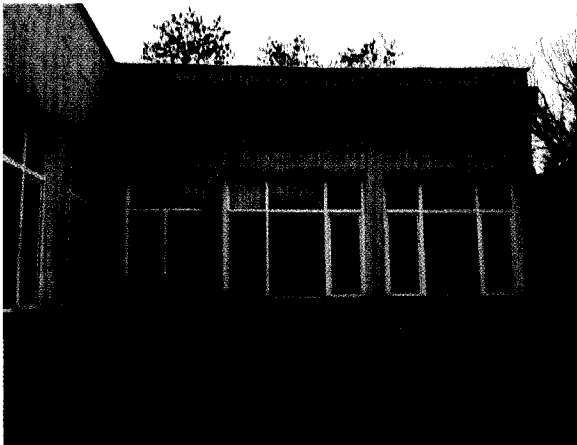
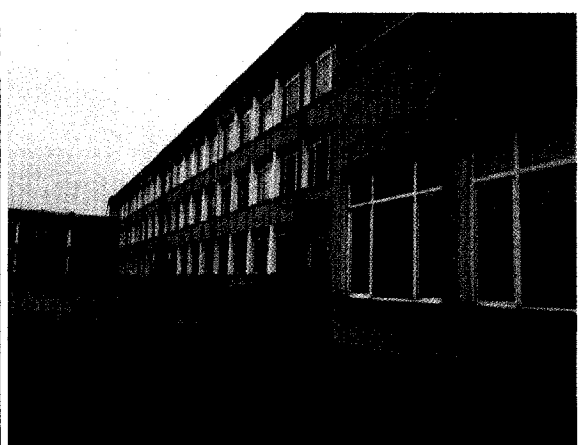
Фасади

Фасадни стени са в задоволително състояние. Констатираха са участъци с подкожухшена и нарушена мазилка по външните стени и зоните на цокъла.

Всички неподменени прозорци и врати на сградата са в лошо състояние и с висок коефициент на топлопреминаване.

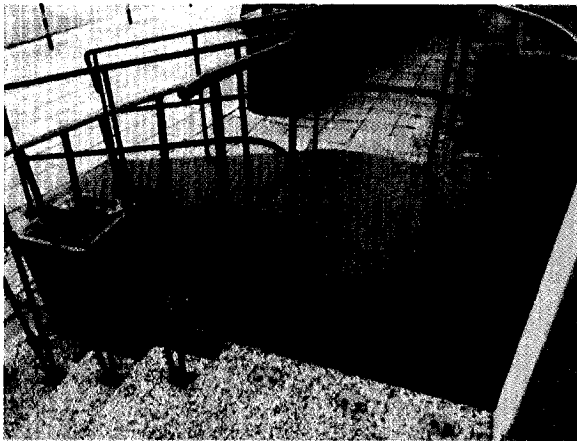
I.2. Достъпност за хора с увреждания

Не е подсигурана достъпна среда, съгласно на Наредба № 4/01.07. 2009г. за проектиране, изпълнение и поддържане на строежите в съответствие с изискванията за достъпна среда за населението, вкл. за хората с увреждания. Няма изградена асансьорна шахта и не е монтиран асансьор, който да обслужва етажните нива. Има изградена рампа за преодоляване на първото етажно ниво само към Центърът за работа с деца. Няма обособена тоалетна за хора в неравностойно положение.

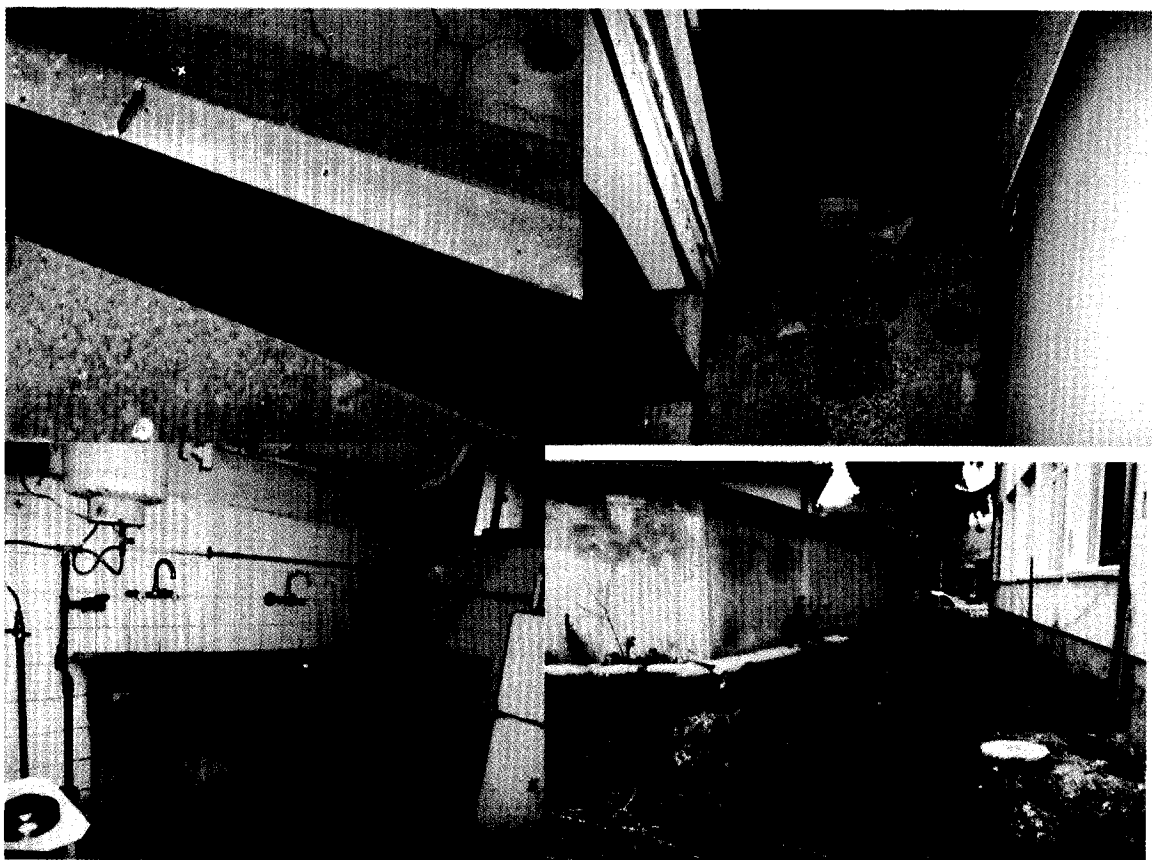
Над покрива вертикалните клонове, завършват без вентилационни шапки.

Вследствие на недобре уплътнена ВиК инсталация през експлоатационния период многократно са се проявили течове на вода по стените и тавана, което е повредило мазилката и бояджийското покритие.

В кухнята на столова липсват мазниноуловители.

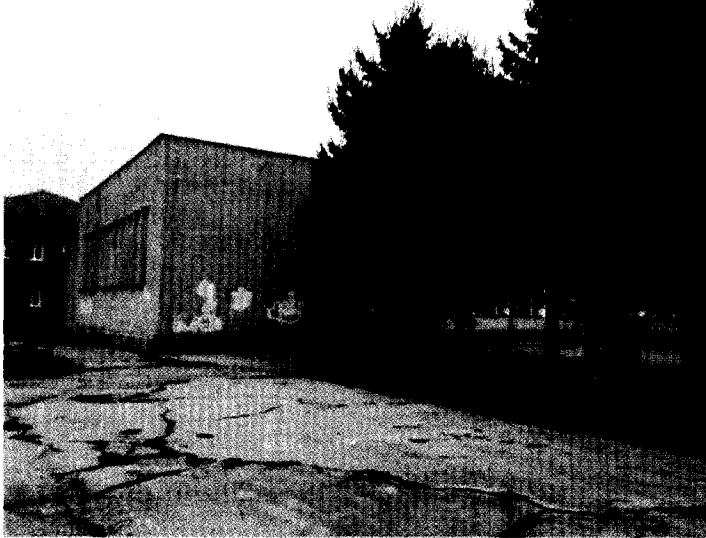
На този етап не се забелязват деформации и пукнатини, породени от евентуално неравномерно слягане на земната основа. За периода на досегашната експлоатация на сградата земната основа е консолидирала, проблеми може да се очакват при евентуална авария на водопроводната и канализационна връзки или продължително и интензивно проникване на повърхностни води. По плочите и гредите провисвания и пукнатини не са констатирани, тухлените зидове са в добро състояние. Наблюдават се пукнатини по фугата между отделните секции, дължащи се на неправилна обработка на фугата. На места по фасадата са мазилката е компроментирана, има участъци с увредена тротоарна настилка
