## ***ДОКЛАД***

за резултатите от обследването за установяване на техническите характеристики, свързани с изискванията по чл. 169, ал. 1, т. 1-5, ал. 2 и ал. 3 от Закона за устройство на територията и изготвяне на технически паспорт

**ОБЕКТ: Многофамилна жилищна сграда в гр. Севлиево ж.к. „Митко Палаузов”, ул. „Юг“ №8**

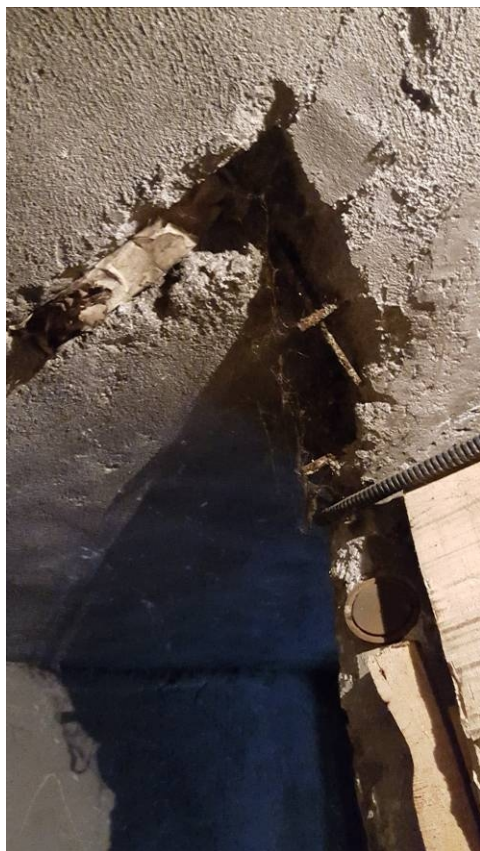
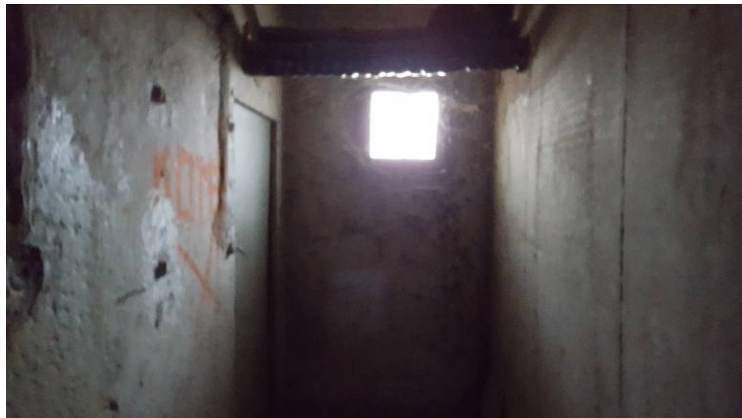
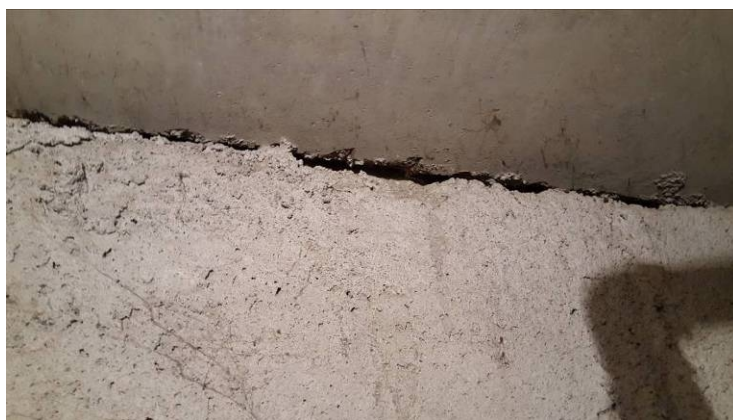
- Поради проблеми и течове от амортизирани инсталации, безстопанствено отношения и липса на текуща поддръжка на много места са отчетени обрушени мазилки, места с обрушвания на бетонни елементи и оголена армировка с начална степен на корозия – по ръбове на носещи стени и тавани.

- Съществен проблем е и лошото състояние на канализационната мрежа. Остарелите клонове на мрежата дават дефекти и са в основата на леки но постоянни течове. Особено внимание трябва да се обърне на хоризонталната разводка положена под подовата настилка на сутерена. Продължителните течове на това ниво водят до подмиване на земната основа а от там до пропадане и поддаване на конструктивни елементи в локални зони. Характерен признак за такива процеси е появата на наклонени пукнатини в преградните зидове на избените помещения, пропадане на

настилка, отваряне на връзката зид-подов панел, постоянно влажни стоманобетонни елементи. Проблемата е общовалиден за цялата сграда. С оглед недопускане на сериозни конструктивни дефекти, решението на този проблем може да се определи като неотложно.

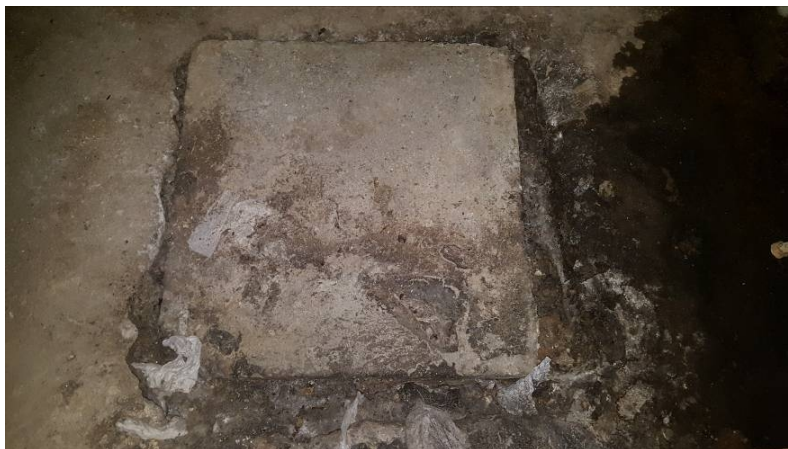
- Подовата настилка в сутерена е силно деформирана на места в резултат на което част от

зиданите преградни стени са спукани и силно деформирани. Наложителни са мероприятия свързани със здравяване на земната основа в сутерена, подмяна на компрометираните участъци в подовата настилка, както и подмяна (събаряне и ново изграждане) на компрометираните преградни зидове от тухли на варо-циментов разтвор.

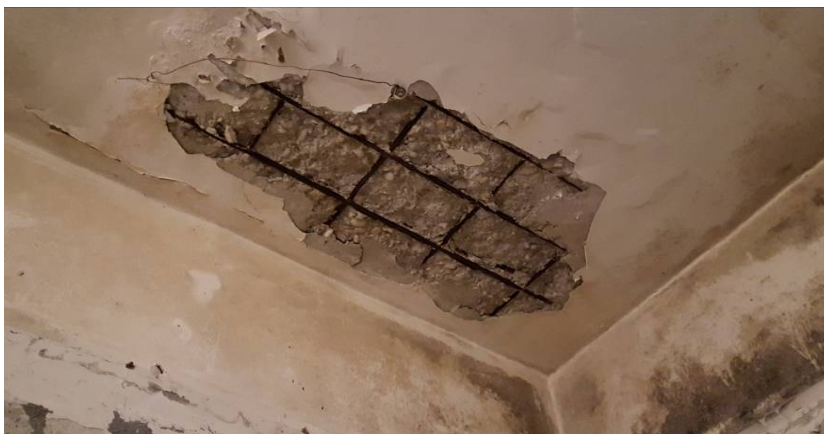
- В дългият период на експлоатация на сградата са реализирани ремонти предимно от козметичен характер. При направените огледи се констатираха зони с компрометирани елементи – основно от

въздействието на влагата. Необходимо е да се изпълнят операции по възстановяване на компрометираните зони – защита на армировката от повторно развитие на корозията, запълване със специален ремонтен разтвор и полагане на повърхностна защита, ако се налага и допълнително укрепване, което да възстанови и да надхвърли проектната товароносимост на съответните конструктивни елементи. Възстановяването на карбонизирани носещи бетонни конструкции с корозирала армировка може да се изпълни със специални ленти (банели) и платно, произведени от въглеродородни (карбонови) влакна, чиято якост на опън многократно надвишава стоманата.

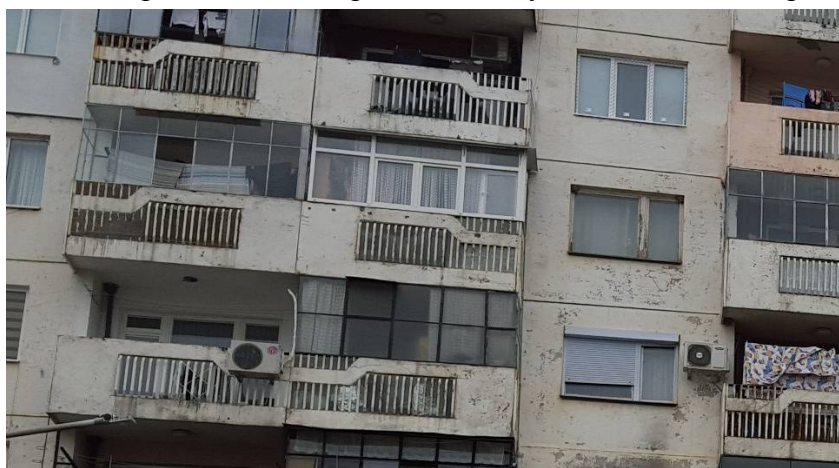
- През годините собствениците на различните апартаменти са усвоили част от терасите, чрез ограждане с газобетонни блокове и монтаж на дограма /PVC или метална/, което не е нарушило конструктивната устойчивост на панелите.

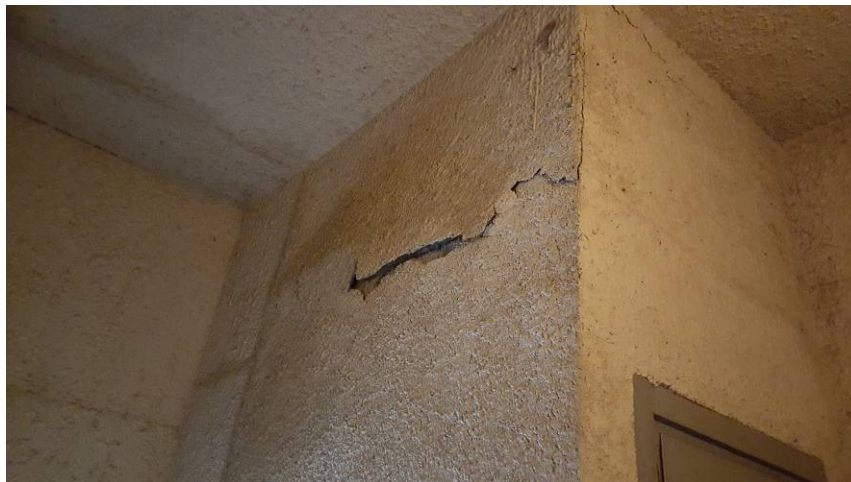
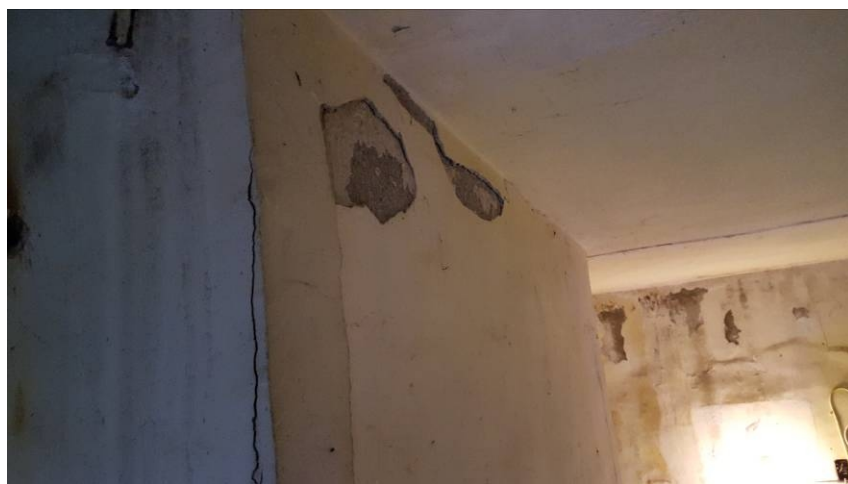
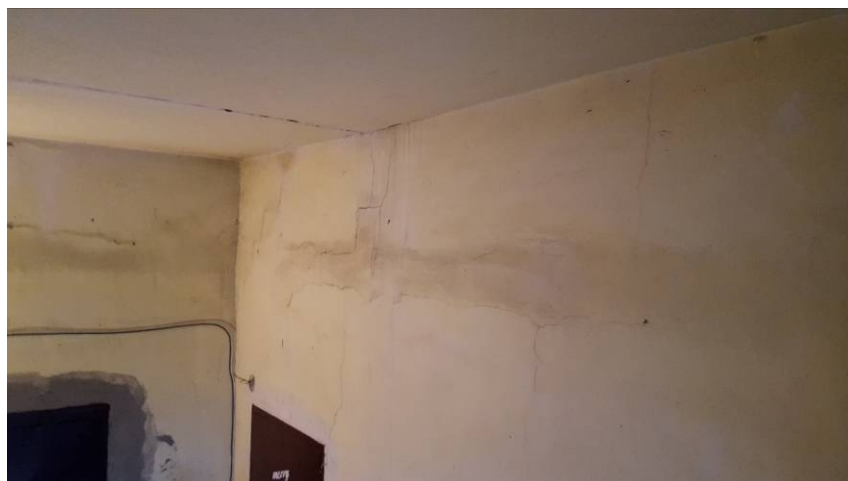
- Поради проблеми от покривното отводняване, което отвежда дъждовните води през вътрешността на сградата, както и дефектите в хидроизолирането на покривната конструкция а от там и на самата конструкция по фасадите и вътрешните стени има проникване на влага и поява на мухъл особено на най-горните нива.

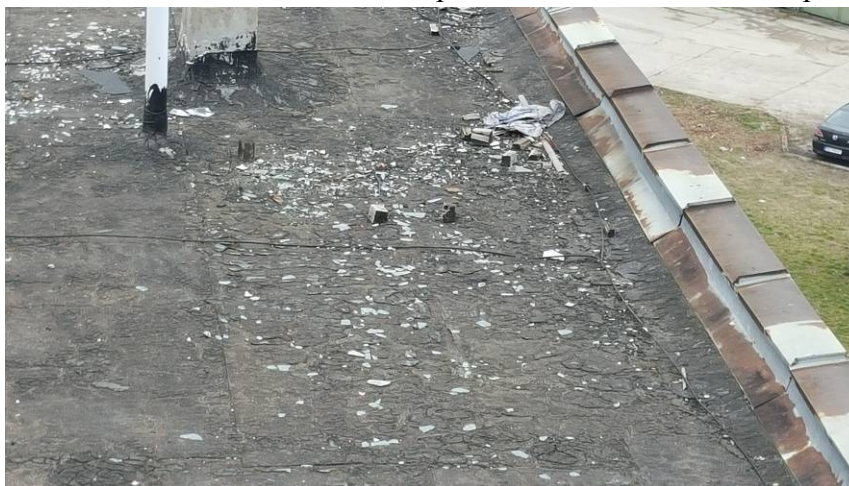
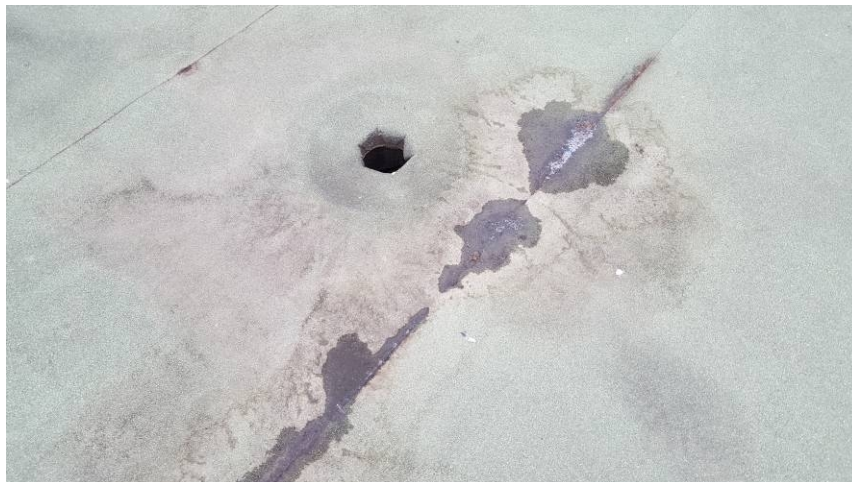
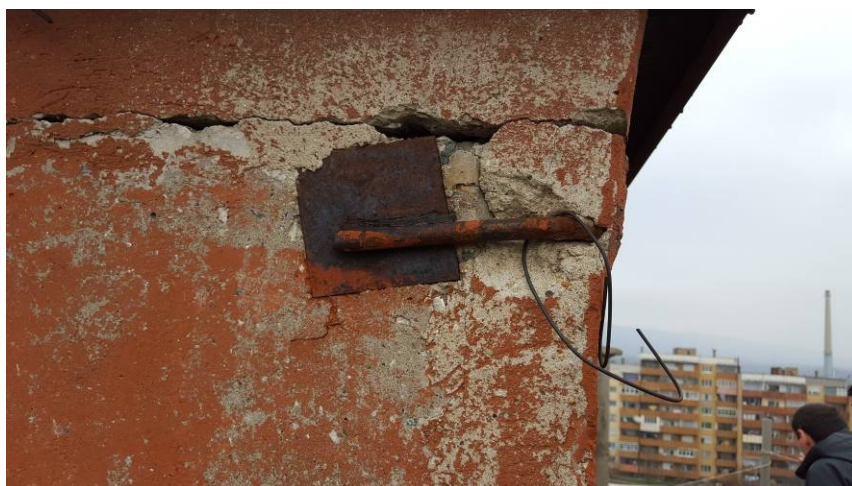
- Обшивката от поцинкована ламарина върху бордовете, около комини, отдушници е ръждясала и компрометирана.
- Комините са зидани, без шапки за предпазване от проникване на влага. В резултат в по голямата си част, комините са в аварийно състояние.

Към момента на обследването не са открити конструктивни дефекти в самите покривни панели (в някои зони фугата между тях е компрометирана), но лошото състояние на покривната хидроизолация и водоотвеждане е предпоставка за бъдещи аварии.

- Подмяна на цялостна хидроизолация и ламаринени обшивки по покрив и ремонт на покривното отводняване.
- Извеждане на дъждовните води извън очертанията на блока или надеждно заустване в блоковата канализация.
- Възстановяване на разрушени комини, измазване и възстановяване на бетонови шапки.

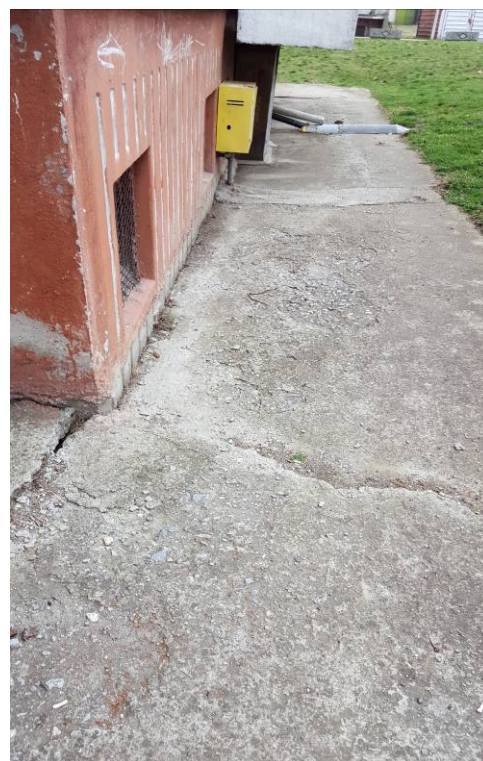
Около сградата има изпълнена вертикална планировка. Дъждовните води се отвеждат повърхностно в обществената канализация. Дългогодишното експлоатиране на настилките без поддръжка е довело до компрометиране на връзката цокъл – настилка, а на места тротоар или плочник изобщо липсва. При обилни валежи и снеготопене, повърхностните води преминават през компрометираната фуга, просмукват се във фасадните стени и водят до тяхното компрометиране и разрушаване.

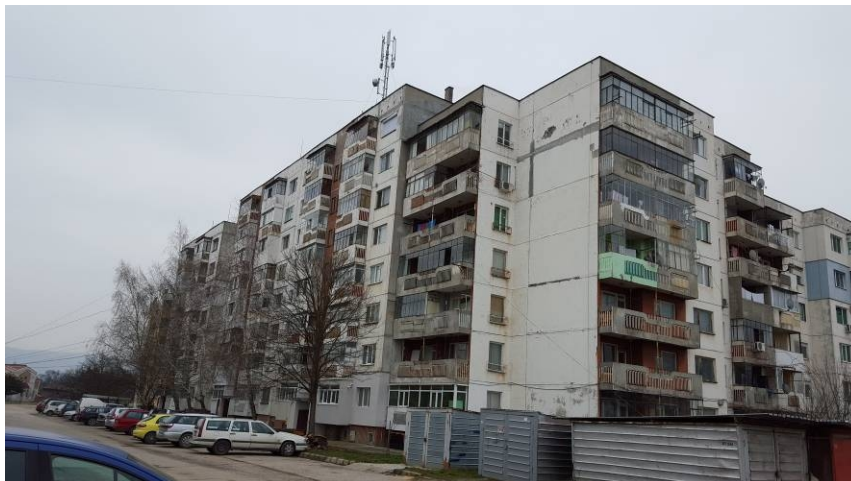
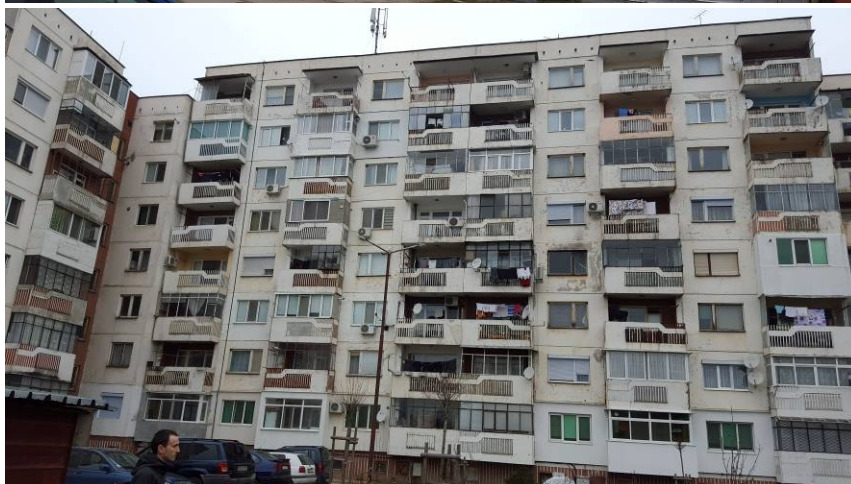
Първоначално дограмата по фасадите е била дървена слепена, но впоследствие част от нея е подменена с PVC. В стълбищната клетка е дървена от слепени прозорци - без необходимите топлоизолационни качества. Входните врати са метални с единично стъкло. Съществуващата стара не сменена дограма е в лошо техническо и експлоатационно състояние - недобре уплътнена и деформирана □

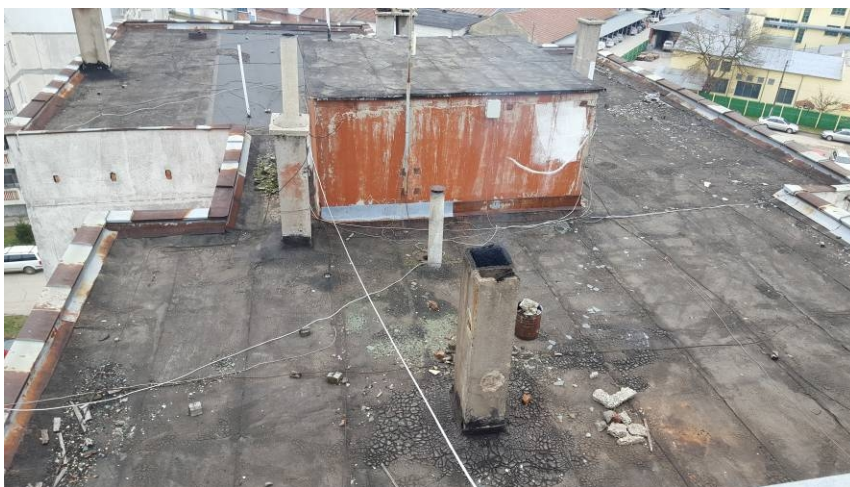
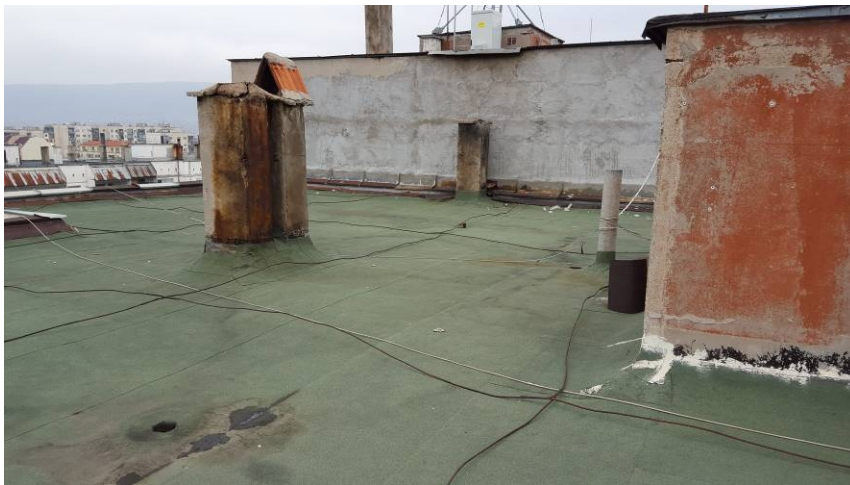
Покривната конструкция е плосък, двоен вентилиран покрив, тип „студен”, изградена от олекотени покривни панели, корнизи и подпорни рамки. Отвеждането на дъждовните води е решено периферно с улици, събирателни казанчета и водостоци, разположени отвън по фасадите на сградата. Състоянието на покривната хидроизолация е лошо вследствие на усилено стареене. В по-голямата си част тя е стара /от времето на построяването на блока/ и силно амортизирана. Вследствие усвояване на част от терасите в отопляемото пространство

Наблюдават се следи от течове и влага по таваните и стените на някои от жилищата на последния етаж. По голямата част от ламаринените обшивки по покрива са стари и корозирали. Комините на покрива са силно обрушени и без шапки, което предполага течове.

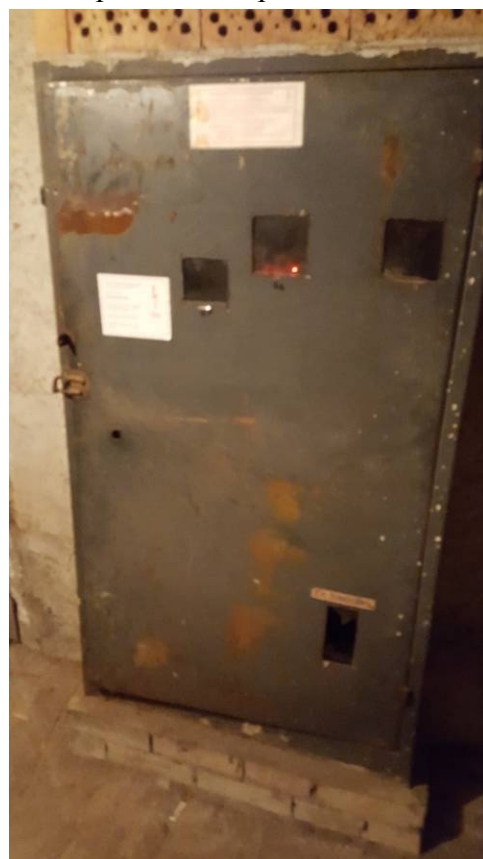
В ГРТ са монтирани: Главен прекъсвач, по 1 брой монофазен електромер за всеки апартамент и 1 бр. монофазен електромер за общите части (стълбишно осветление, общо осветление мази и др.) , по един брой трифазен електромер за абонатна станция и асансьор. Всеки електромер е защитен с витлов предпазител преди и автоматичен прекъсвач след електромера. Потребителите имат достъп само до палците на автоматичния прекъсвач след електромера и през монтирани на фасадата на ел. таблото прозорчета , до показанията на електромерите. Електромерите са собственост на електроразпределителното дружество, като границата на собственост е изходящите клеми на предпазителите след електромера. Захранването на апартаментните разпределителни ел. табла е осъществено от ГРТ по радиална схема, с по два броя проводници ПВ-6мм<sup>2</sup>, изтеглени в защитни PVC тръби по стълбищната клетка. ГРТ са метални, боядисани.

- Витловите предпазители за захранване на осветлението на общите части на сградата са със нестандартни вложки.
- Има липсващи прозорчета по фасадата на ел. таблата , което нарушава степента им на защита.

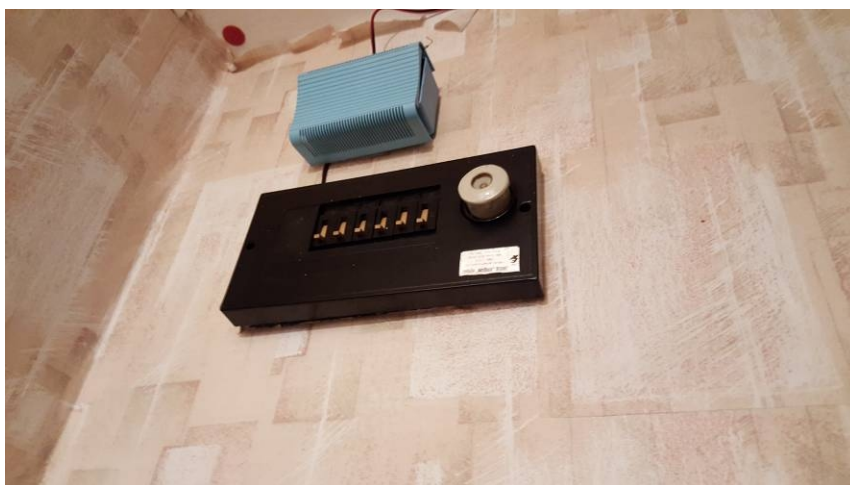
Апартаментните разпределителни ел. табла са от времето на построяване на сградата . Използвани са както ТАП само с витлови предпазители със стопяема вложка , така и такива с главен витлов предпазител и автоматични прекъсвачи за изходящите токови кръгове. Частично при ремонт има подменени ел. табла само с автоматични предпазители. Препоръчително е подмяна на ТАП със съвременни такива с автоматични предпазители , по схема TN-S .

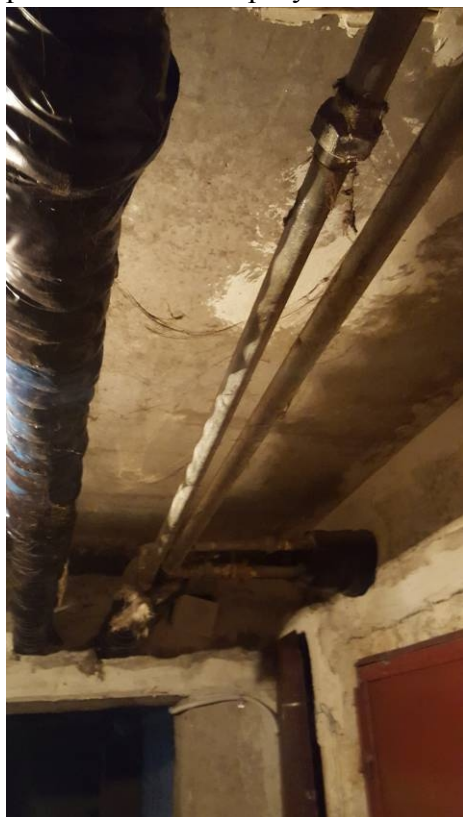
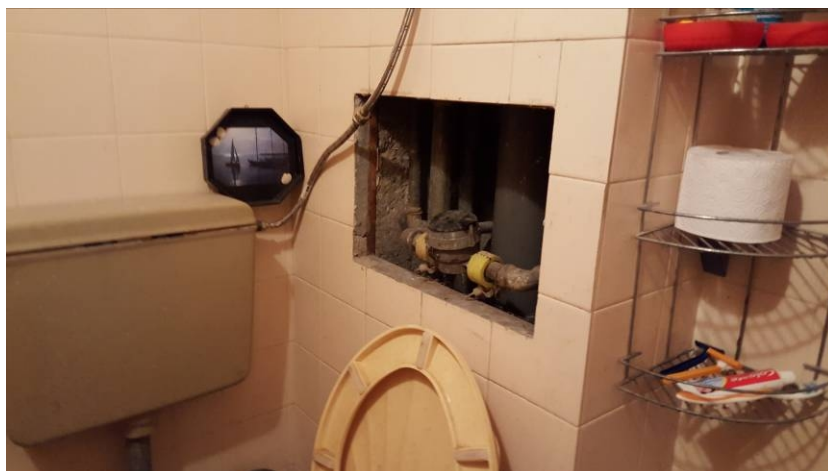
По хоризонталната водопроводна мрежа липсва каквато и да е топлоизолация, което е предпоставка за образуване на конденз по тръбите и измръзване.

На снимките по-долу е онагледена реалната ситуация на обекта на хоризонталната водопроводна инсталация.

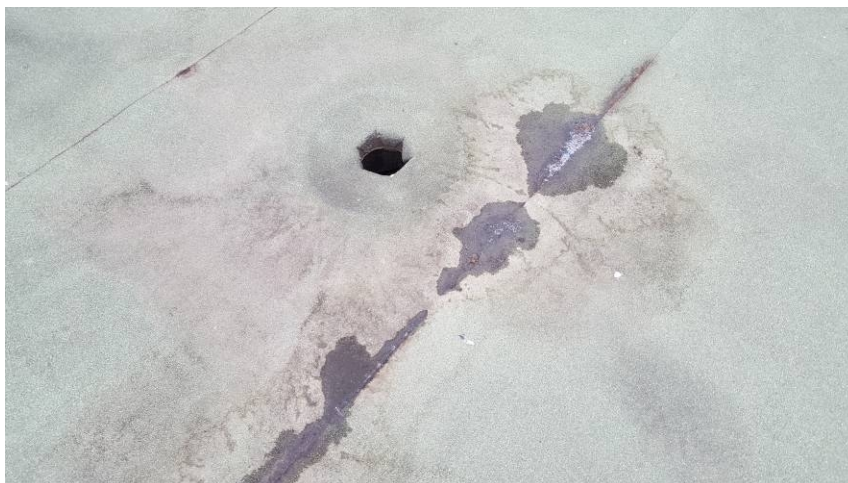
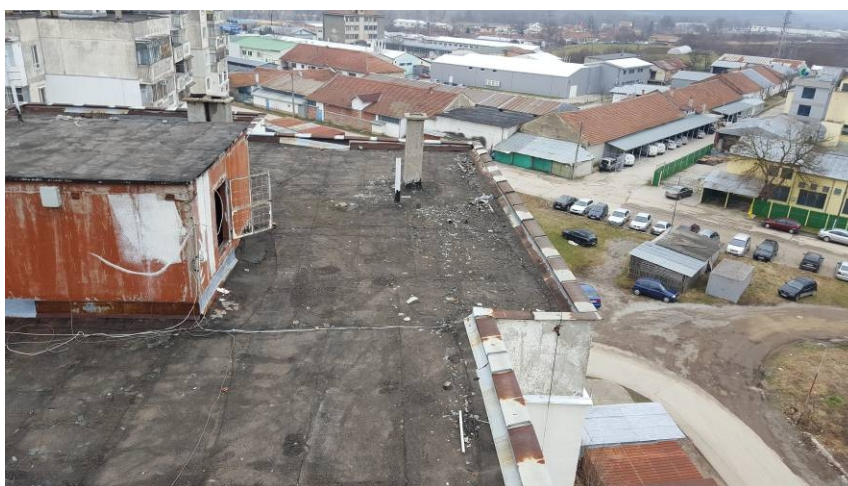
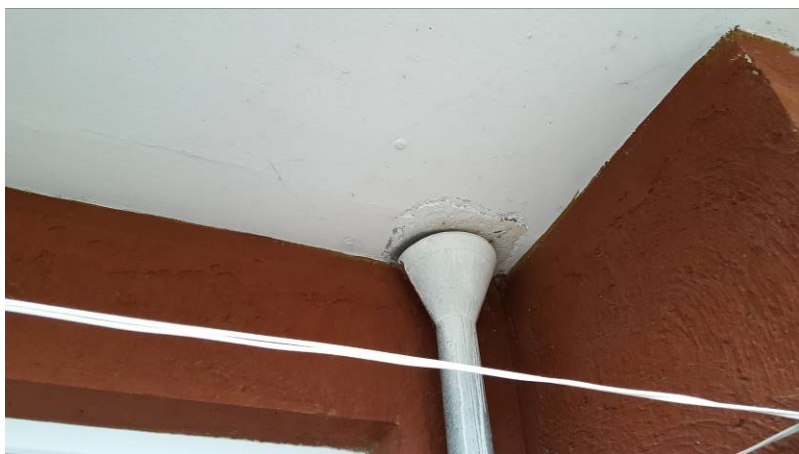
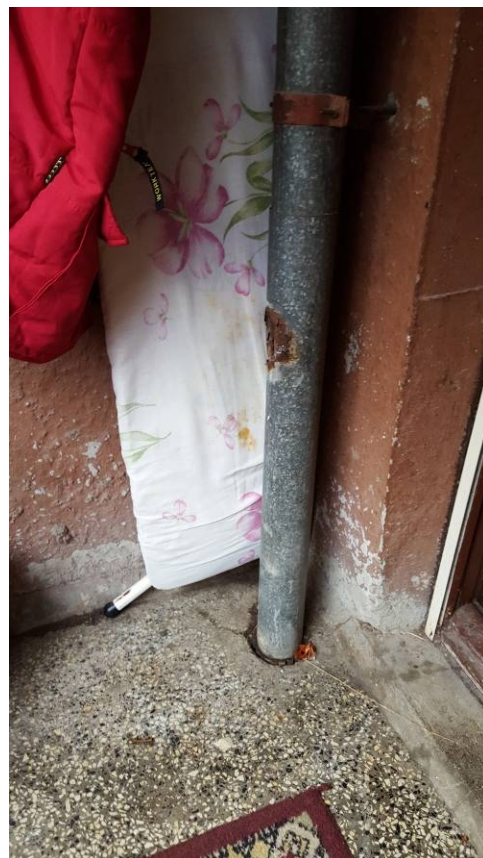
Покрива на жилищната сграда е плосък - двоен вентилиран , тип „студен”. Състоянието на покривната плоча и хидроизолацията е в много лошо състояние. Има видими следи от

течове по фасадите, стълбищната клетка, в апартаментите и терасите. Отводняването на покрива е решено с олуци, събирателни казанчета и водостоци, разположени отвън по фасадите на сградата. Водосточните тръби се изливат свободно на плочниците. По голямата част от ламаринените обшивки по покрива са стари и корозирали. Състоянието на покривната хидроизолация е лошо вследствие на усилено стареене. В по-голямата си част тя е стара /от времето на построяването на блока/ и силно амортизирана. На снимките по-долу е онагледена реалната ситуация на обекта.

Цялата сградна канализационна инсталация за битови отпадни води като цяло е в лошо техническо състояние, наблюдават се следи от течове на връзките между фасонните части и PVC тръби. За цялата жилищна сграда хоризонталната канализационна система създава проблем (запушване), който не е отстранен. Събирателните шахти са в незадоволително състояние и не функционират нормално. Голяма част от водосточните тръби от покрива са деформирани или с компрометирани връзки, което води до нарушаване на функционалността на дъждовната канализационна инсталация.
