ДОКЛАД ЗА РЕЗУЛТАТИТЕ ОТ ОБСЛЕДВАНЕТО

на строеж: **II – РО ОУ „СТЕФАН ПЕШЕВ“**

находящ се в: **ГР. СЕВЛИЕВО, КВ. 91, УПИ I, УЛ. "РОСИЦА" № 16**

ИЗПЪЛНИТЕЛ: **„АРХКОН ПРОЕКТ“ ООД**

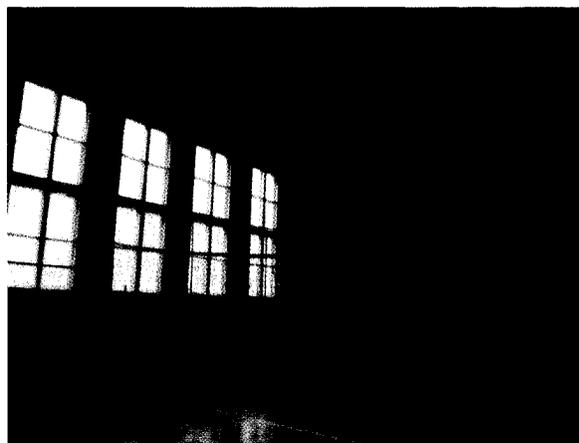
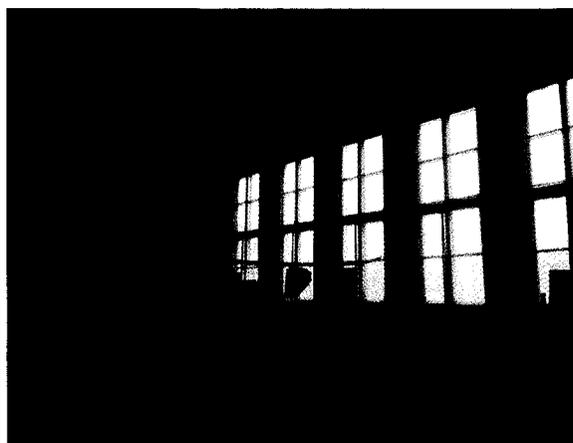
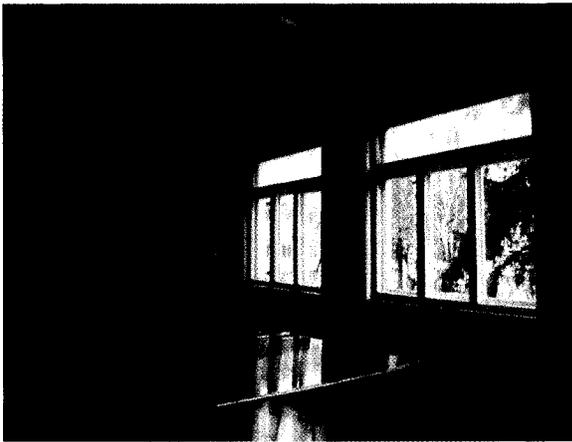
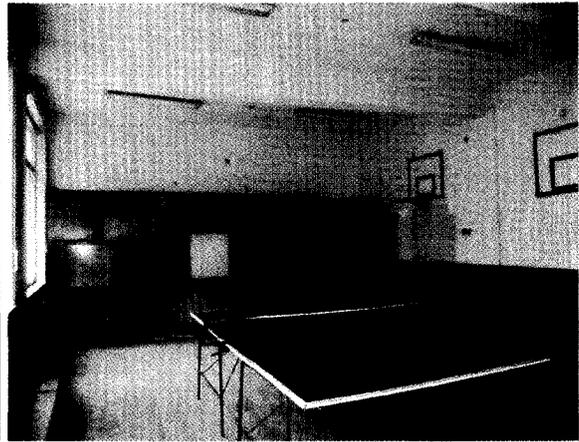
III. Корпус В – физкултурен салон се състои от следните елементи:

Зала, снабдена с уреди за физическа подготовка, съблекални за учениците, хранилище за пособия, кабинет на учителя по физкултура и още един малък физкултурен салон за игра на тенис на маса. Тясна вита стълба води до помещението на домакинката.

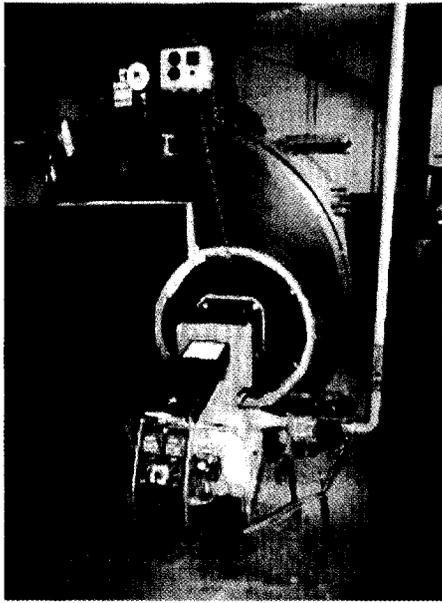
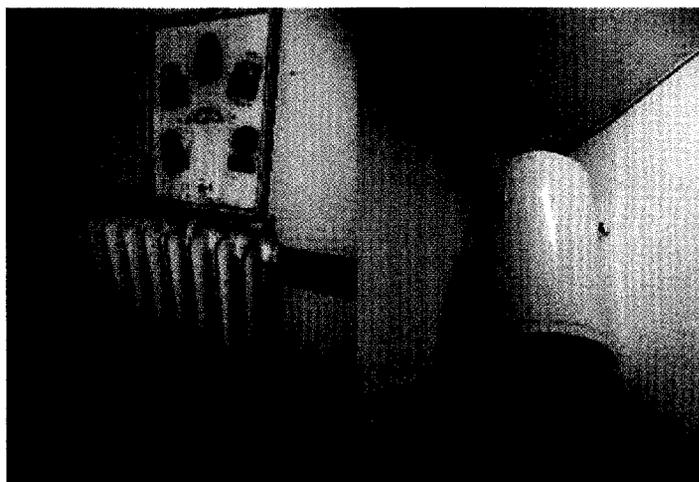
Битово горещо водоснабдяване

За подгръване на вода за битови нужди в сградата се ползват електрически бойлери, които са монтирани в санитарните помещения.

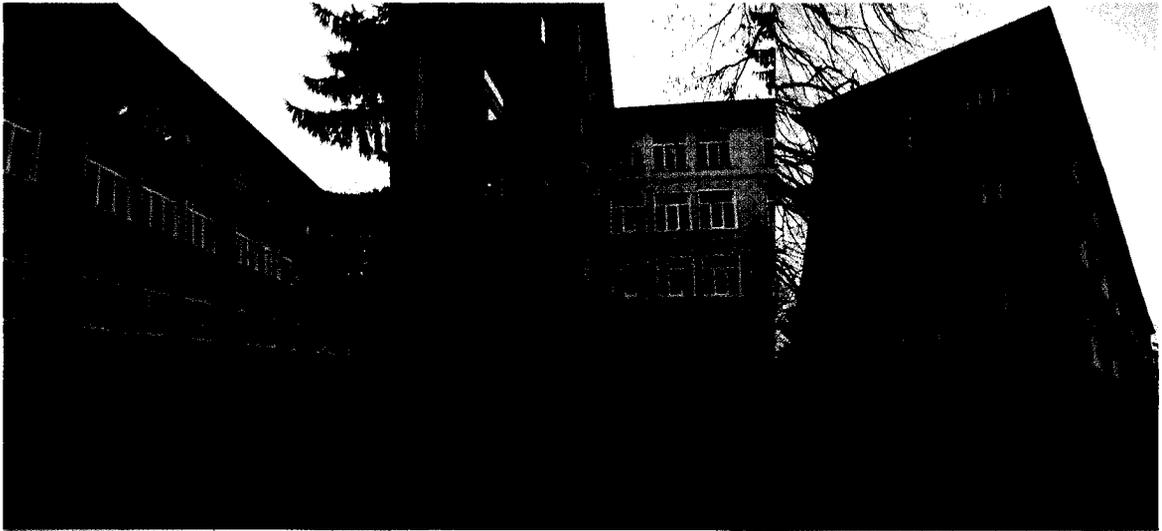
На този етап не се забелязват деформации и пукнатини, породени от евентуално неравномерно слягане на земната основа. За периода на досегашната експлоатация на сградата земната основа е консолидирала, проблеми може да се очакват при евентуална авария на водопроводната и канализационна връзки или продължително и интензивно проникване на повърхностни води. По плочите и гредите провисвания и пукнатини не са констатирани, тухлените зидове са в добро състояние. Носещите елементи на покривната конструкция като цяло са в добро състояние, на места по дървените елементи мазилката на последния етаж се наблюдават следи от течове, на места по фасадата са повредени водосточните тръби и мазилката е компроментирана, има участъци с увредена тротоарна настилка
