ДОКЛАД ЗА РЕЗУЛТАТИТЕ ОТ ОБСЛЕДВАНЕТО

на строеж: *I – ВО ОУ „ХРИСТО БОТЕВ“*

находящ се в: *ГР. СЕВЛИЕВО, КВ. 76, УПИ VII, УЛ. "ПРОФ. Д-Р
АСЕН ЗЛАТАРОВ" № 14*

ИЗПЪЛНИТЕЛ: *„АРХКОН ПРОЕКТ“ ООД*

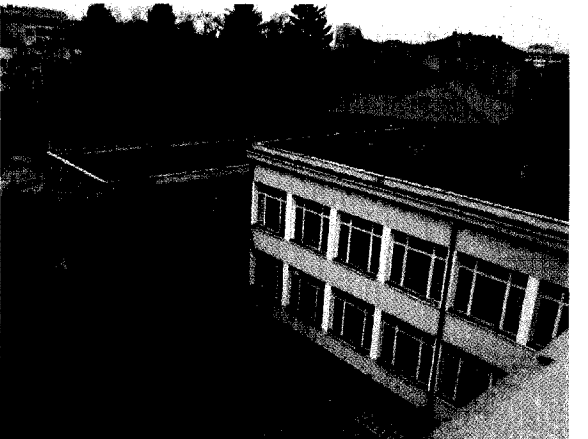
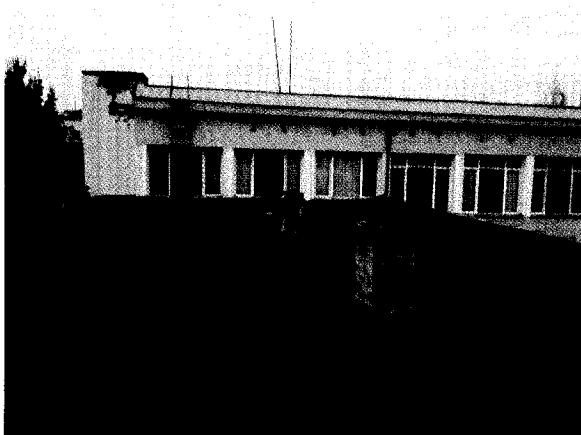
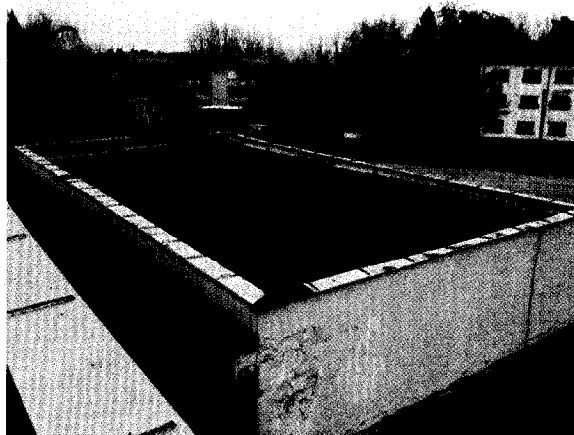
Покрив

При огледа се констатира, че хидроизолацията е в задоволително състояние. Ламаринените поли са ръждясали и с компроменирани снадки, необходима е подмяна. Комините са обрушени, с опадала мазилка.
