## ***ДОКЛАД***

за резултатите от обследването за установяване на техническите характеристики, свързани с изискванията по чл. 169, ал. 1, т. 1-5, ал. 2 и ал. 3 от Закона за устройство на територията и изготвяне на технически паспорт

**ОБЕКТ: Многофамилна жилищна сграда в гр. Севлиево ж.к. „Митко Палаузов”, ул. „Юг“ №8**

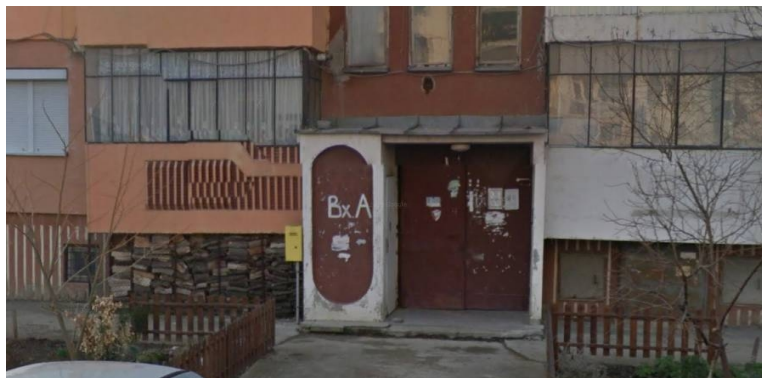
**Достъпна среда** - Съществуващите стълбища, осигуряващи достъпа до входното пространство, са пригодени за достъп на хора със затруднено предвижване. Съществуващите

настилки, осигуряват без проблемно предвижване на инвалиди и детски колички до входа на сградата. Във вътрешността липсват рампи или други съоръжения за осигуряване на достъпа от ниво терен до първи етаж ( до първа спирка на асансьорната уредба).

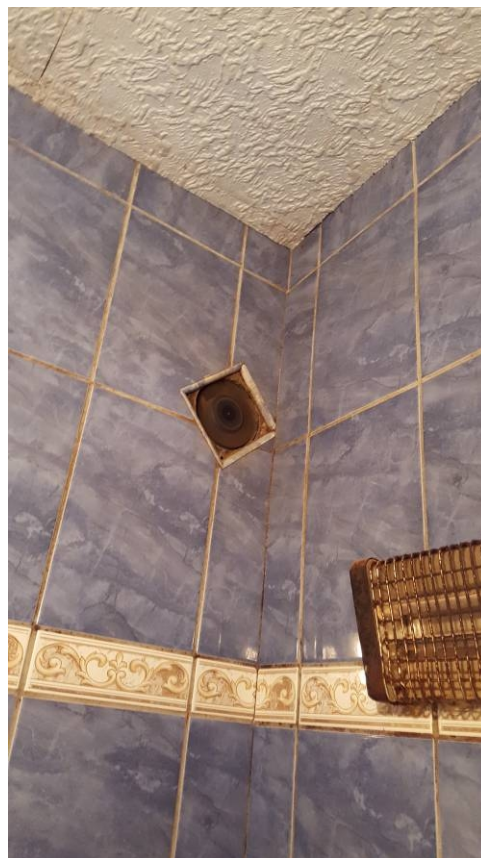
При въвеждането на сградата в експлоатация, вентилацията на санитарните помещения, явяващи се вътрешни без възможност за проветряване се е организирана като естествена през вентилационни шахти - по една за всеки вход. Към момента голяма част от апартаментите се вентилират по същия начин, а в малка част всеки собственик е монтирал локален осов вентилатор на отвора за изсмукване на въздуха в санитарното помещение, като всеки един от вентилаторите е захранен с ел.енергия от инсталацията на съответния апартамент.

В част от кухните има монтирани кухненски абсорбатори над готварските печки □ Същите са с периодично действие (само при работа на готварските уреди), като изхвърлянето на отработения въздух се осъществява посредством вентилационни комини - над покрива на сградата □

**Оценка и мерки:** Препоръчително е да се провери проходимостта на вентилационните шахти.

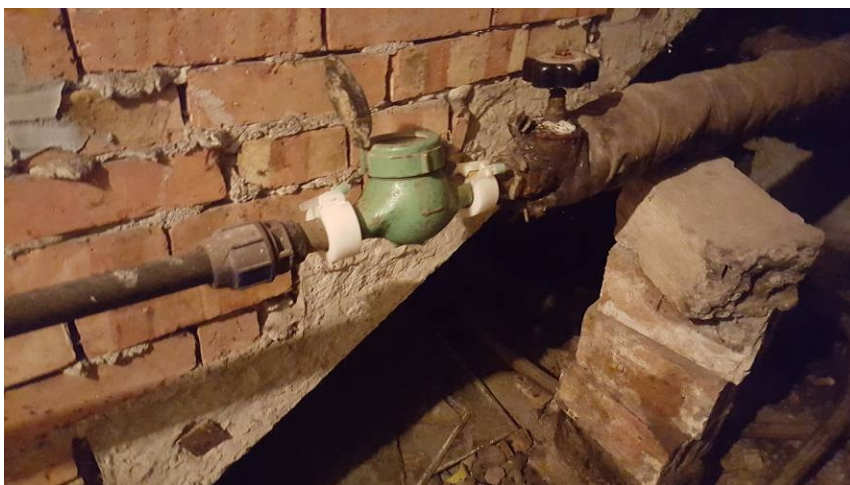
За всяко сградно водопроводно отклонение на жилищната сграда е изпълнен отделен общ водомерно - арматурен възел 2". Съгласно чл. 27 (1) и (2) от НАРЕДБА №4 за проектиране, изграждане и експлоатация на сградни водопроводни и канализационни инсталации, общите водомерно - арматурни са разположени на леснодостъпно място в коридора на сутерена.

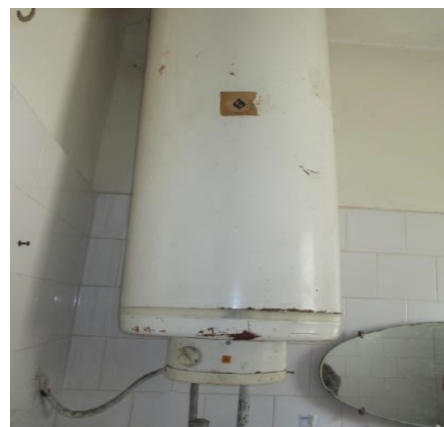
Хоризонталната тръбна разводка в санитарните помещения и кухните на апартаментите е изпълнена основно с поцинковани тръби. Част от баните и кухните са отремонтирани и водопроводната мрежа на някои от апартаментите е подменена с полипропиленови тръби - за студена и топла вода, и съответните спирателна, регулираща арматура и фитинги. Всички хоризонтални и вертикални отклонения към водочерпните арматури са вкопани в улеи по стените, скрити под мазилката.

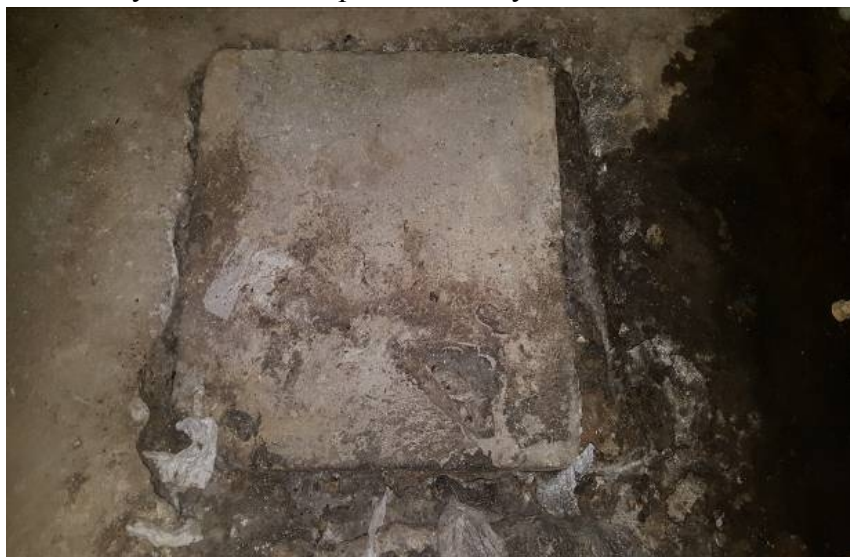
На снимките по-долу е онагледена реалната ситуация на обекта.
