**ДОКЛАД  
за резултатите от обследването  
за установяване на техническите характеристики на**

**Обект: Панелен жилищен блок в гр.Севлиево, ж.к. "Митко Палаузов", бл.10**

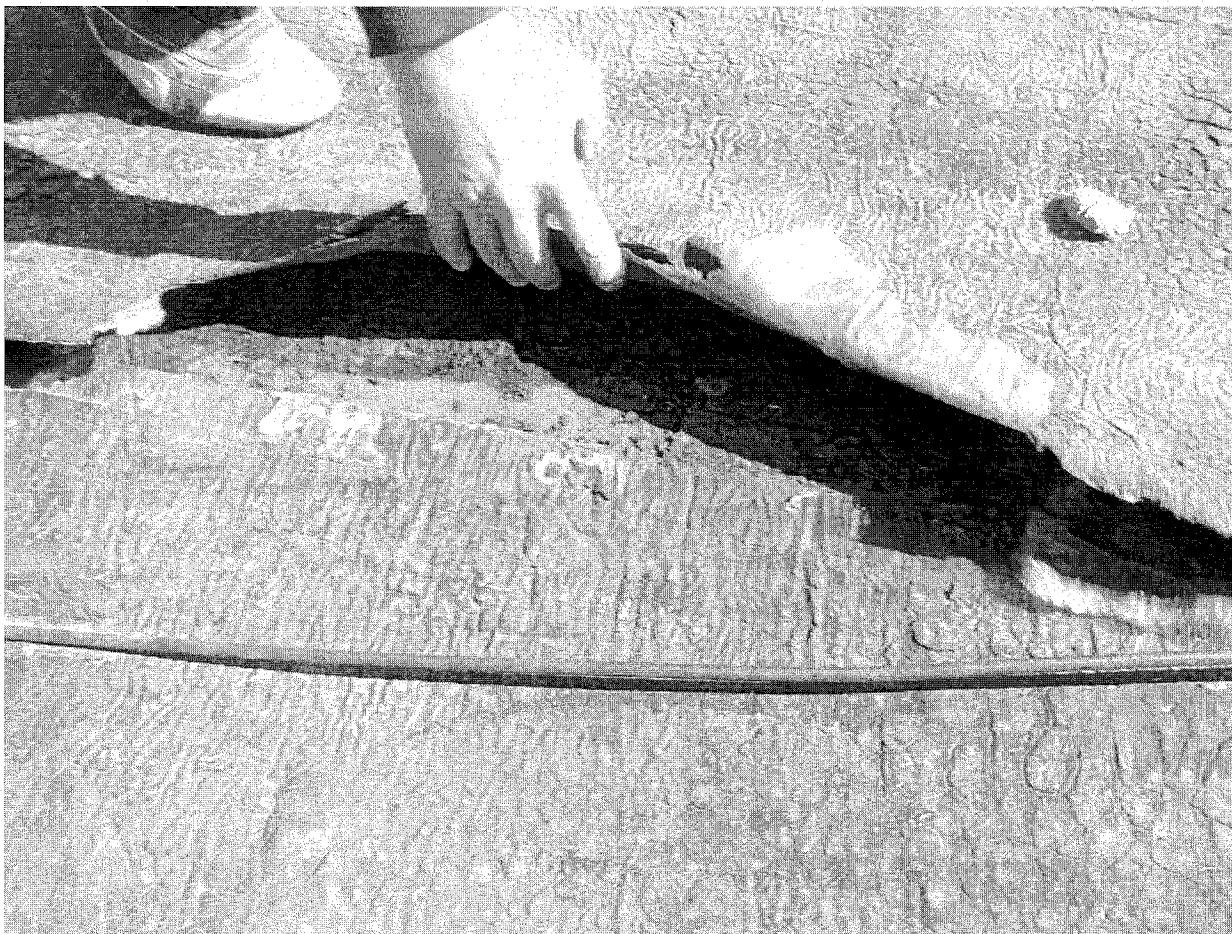
Компрометирано хидроизолационно покритие - довело е до течове в помещенията и стълбищните клетки на последните етажи в особено големи размери, и създава предпоставки за корозия на армировката, свързваща панелите.

**Мерки за отстраняване:** Цялостна подмяна на покривната хидроизолация и правилен монтаж на воронките.  
Подмяна на ламаринената шапка, където е необходимо.

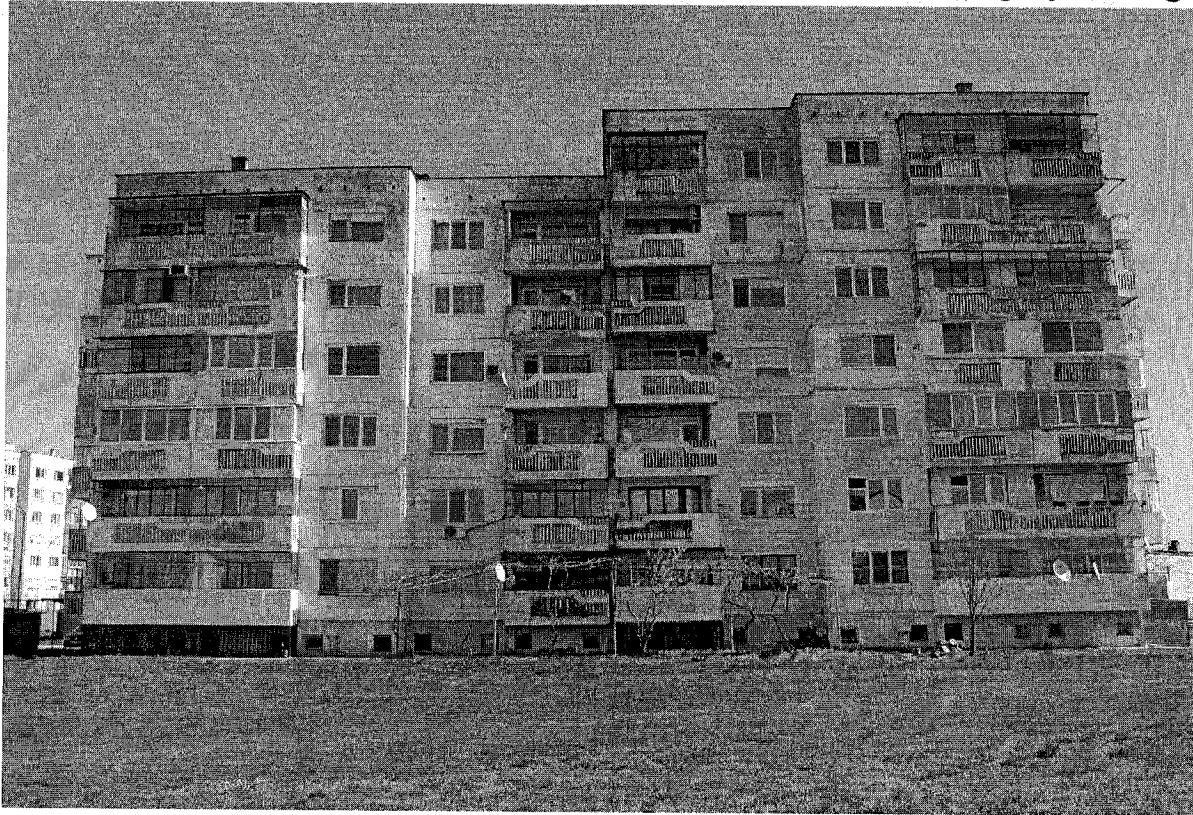
Югозападна фасада – наличие на голям брой усвоени балкони (по всички фасади). Частично положена топлоизолация и подменена дограма.

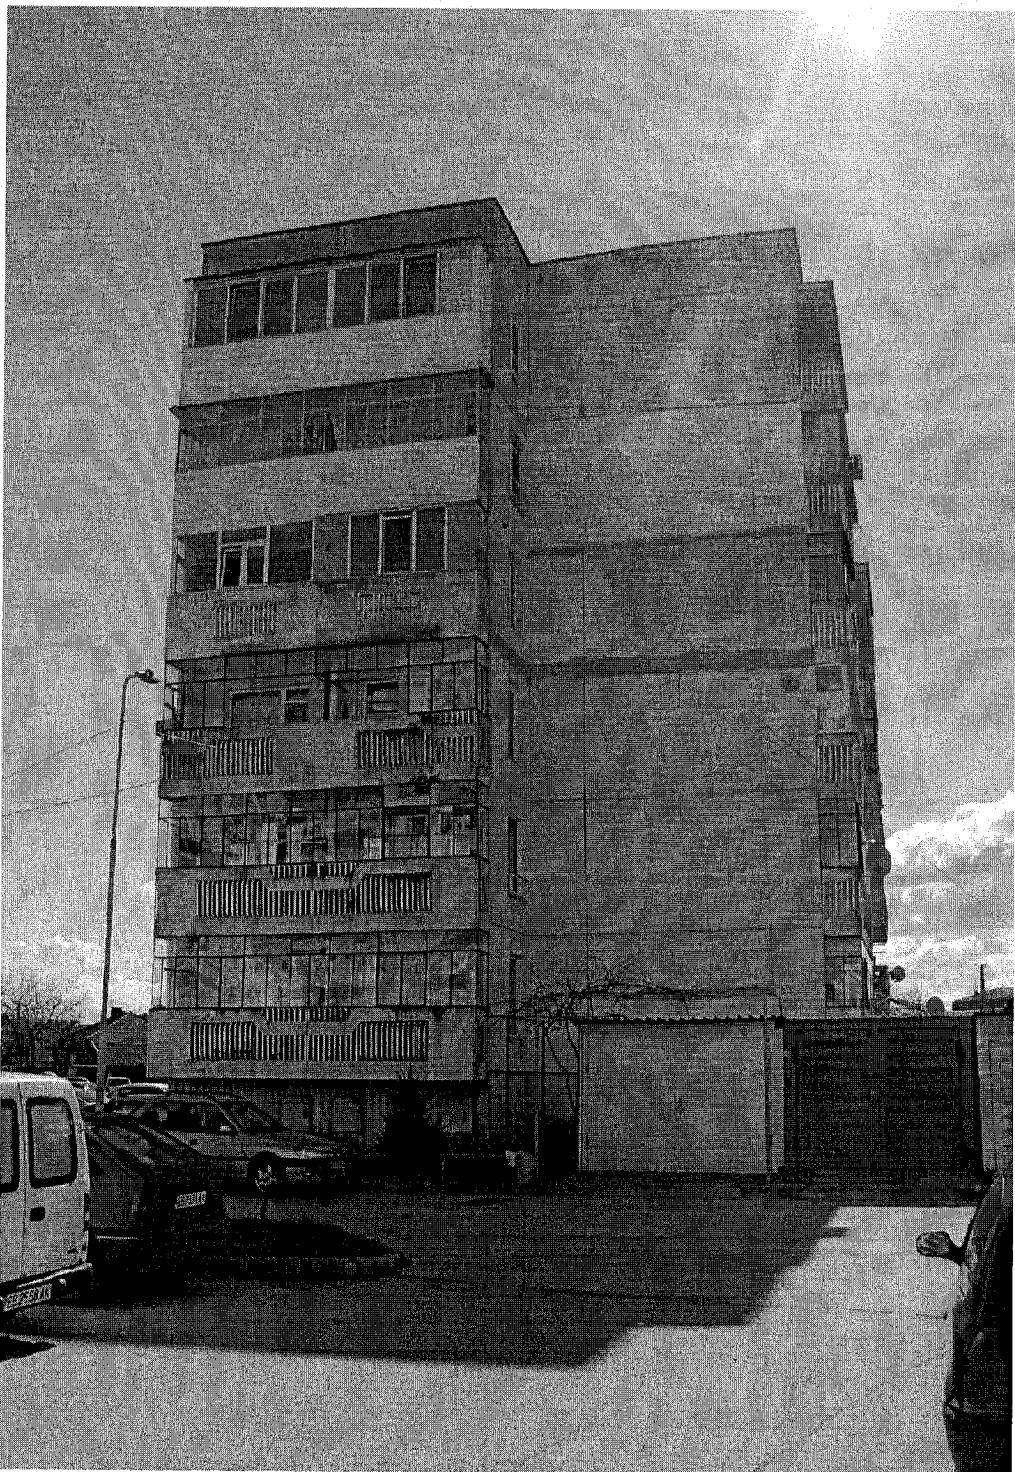
Северозападна фасада – всички балкони са усвоени. Частично положена топлоизолация и подменена дограма. Частично репарирани фуги между фасадните панели.

Мерки за отстраняване: Възстановяване на водопръстния материал във фугите между фасадните панели. Цялостна подмяна на покривната хидроизолация. Репарирате на компрометираните настилки в баните, с цел прекратяване на течовете, рушащи мазилката в стълбищните клетки.
